Holsterhausen: Rundum kritische Bedingungen

Neues Gutachten spricht von grenzwertigem Wasser für Kupferrohre

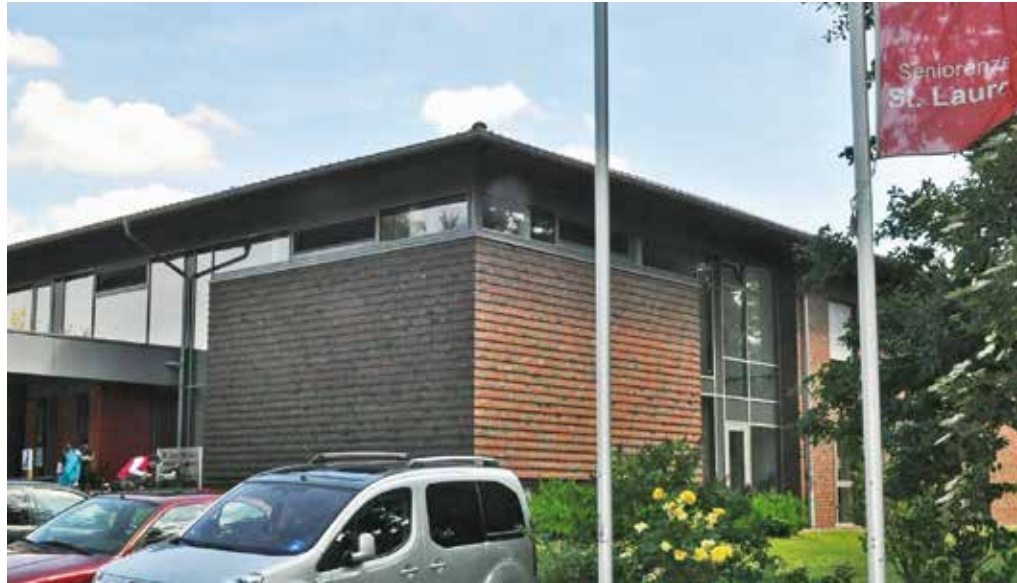
Betroffen: Seniorenheim Lembeck

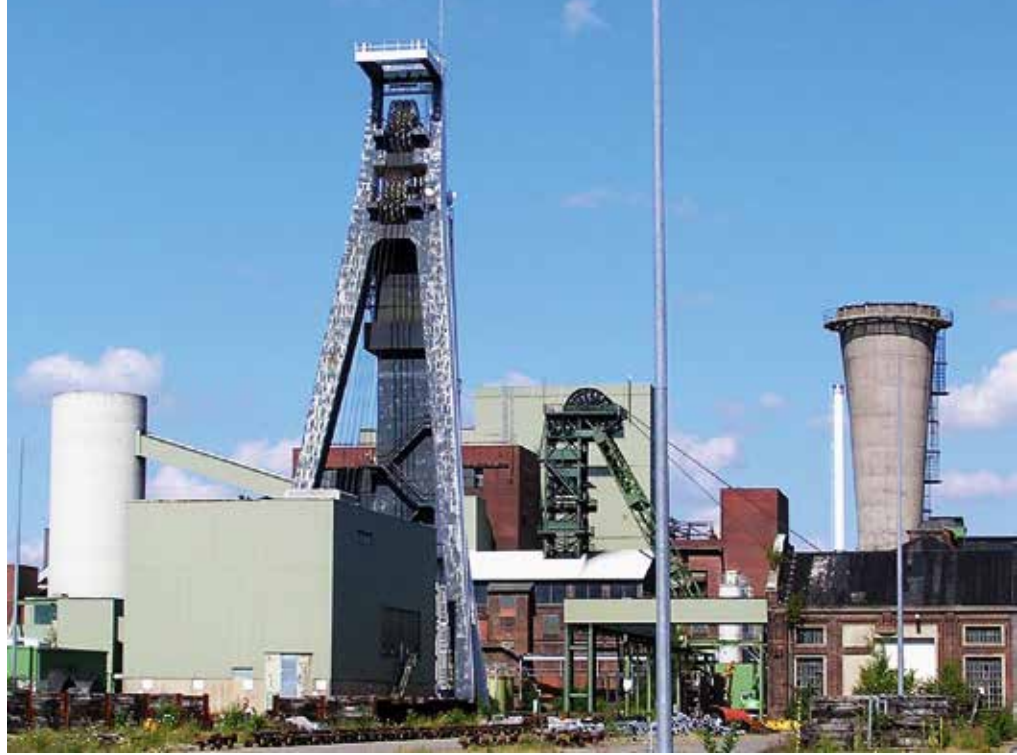
Stillgelegte Zeche Fürst Leopold, Dorsten. Schuld an Rost und Stagnation?

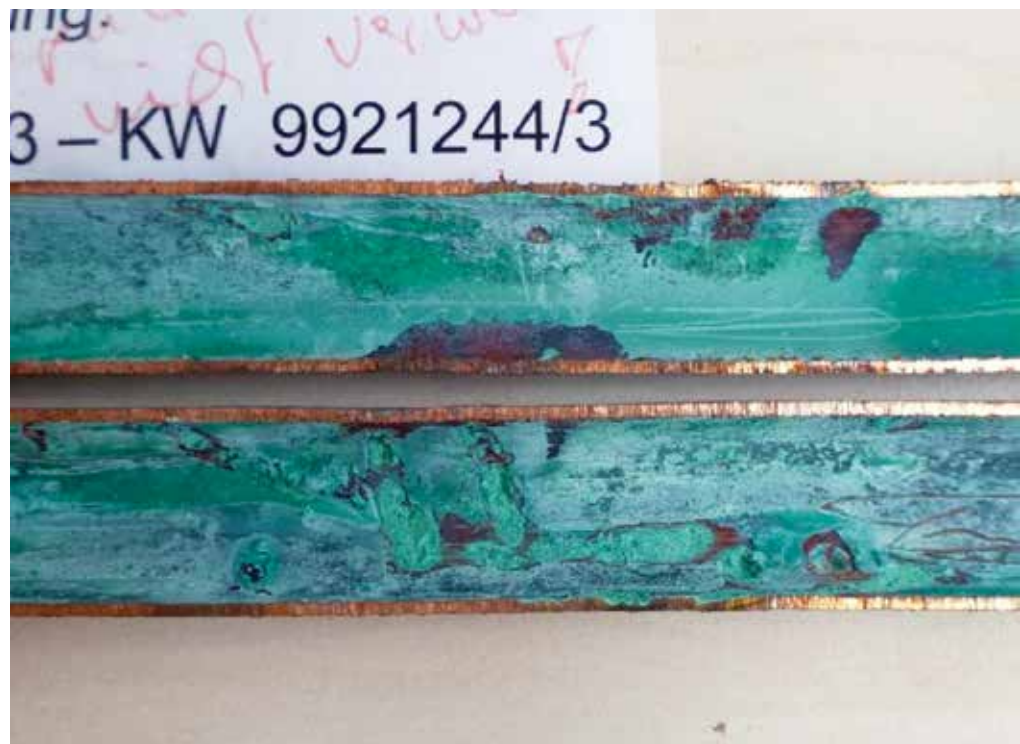
Lochfraß in halbhartem Kupfer

In den Abb. 4.5.62 bis 4.5.67 ist
die Oberfläche des neuen halb-
harten Kupferrohrs dargestellt.
Deutlich ist zu erkennen, dass
sich auf der Oberfläche durch
den Wärmebehandlungspro-
zess bei der Herstellung eines
halbharten Rohrs Kupferoxidfil-
me gebildet haben (Abb. 4.5.64
und 4.5.67), welche die Ober-
fläche teilweise bedecken und
teilweise bereits wieder abge-
platzt sind. Dieses Abplatzen er-
folgt durch den Herstellungspro-
zess. Die EDX-Analysen zeigen,
dass es sich bei den deut-
lich auf der Oberfläche sicht-
baren Filmen um Kupferoxid
handelt (Abb. 4.5.66, Nach-
weis von Kupfer und Sauer-
stoff). An den abgeplatzten Be-
reichen der Oberfläche kann
kein Oxid nachgewiesen wer-
den (Abb. 4.5.65). Hier handelt
es sich im Wesentlichen um ei-
ne reine, saubere Kupferober-
fläche. Dieses Nebeneinan-
der von Kupfer und Kupferoxid
führt zur Bildung von galvani-
schen Elementen. Darüber hin-
aus kann man sehr deutlich er-

kennen (Abb. 4.5.67), dass sich
unter den teilweise abgeplatzten
Oxidschichten Spalten ausbilden,
die die Initiierung von Spalt-
und Lochkorrosion begünstigen.
