Gebäudekomplex SkyLoop

# Hier muss alles zusammen passen

## Sanitärbereiche als Hingucker im Bürogebäude SkyLoop

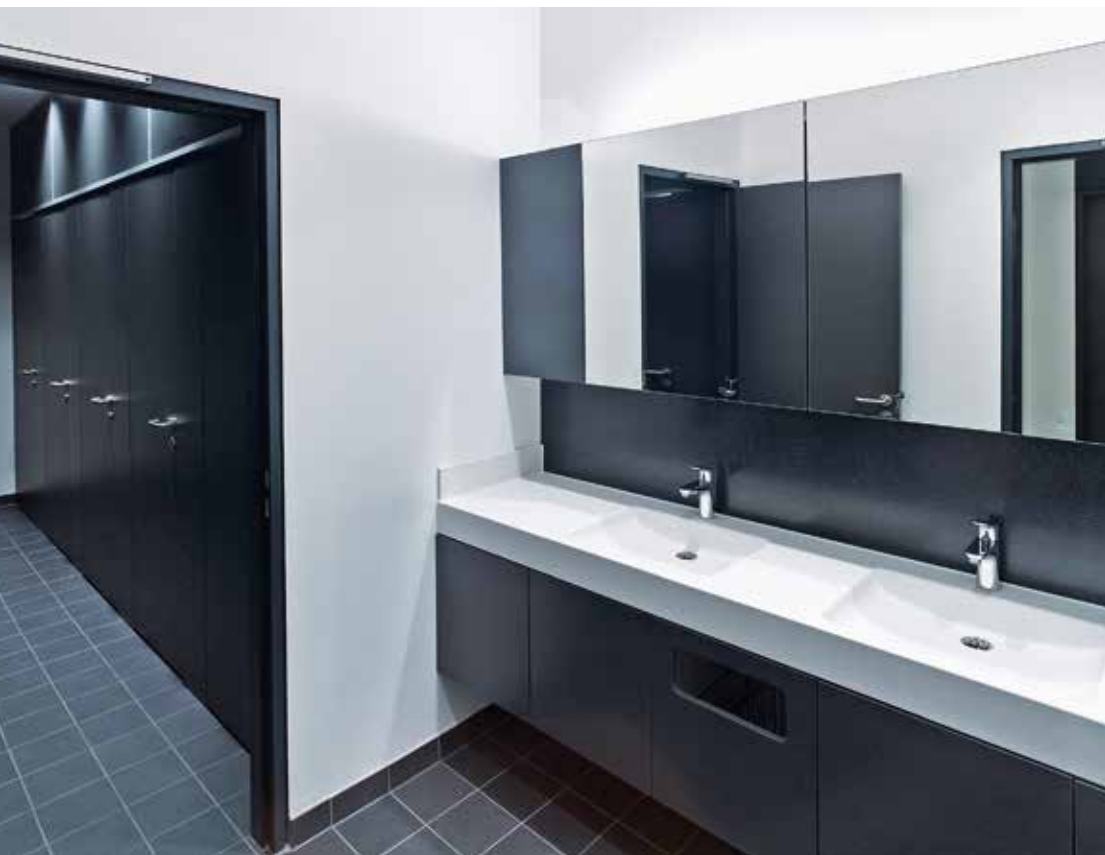
Waschplätze aus dem Mineralwerkstoff Varicor

Beratung und Ausführung übernahm die Schüscke GmbH & Co. KG, die auf die Verarbeitung von Varicor spezialisiert ist. „Der Mineralwerkstoff Varicor war ideal für die Anforderungen beim SkyLoop-Projekt. Das Material ist besonders langlebig und flexibel. Es kann in Form, Größe, Glanz und Farbe den jeweiligen Ansprüchen angepasst werden“, erläutert Katrin Müller von Schüscke. Beim SkyLoop sollte ein spezielles Farbkonzept umgesetzt werden, das anregend auf das Auge wirkt und beim Betrachter Interesse hervorruft: Die Waschbecken in der Farbe Polaris, also einem weißen Farbton mit schwarzen Sprenkeln, sind konträr zu den Wandabschlüssen in Vulcano, deren schwarzer

Farbton durch weiße Sprengel aufgelockert wird. So entstand ein durchgängiges und optisch ansprechendes Designkonzept für alle Toilettenräume. Zehn Einzelwaschtische, 60 Doppelwaschtische und zwei Dreifach-Waschtische wurden letztlich verbaut.

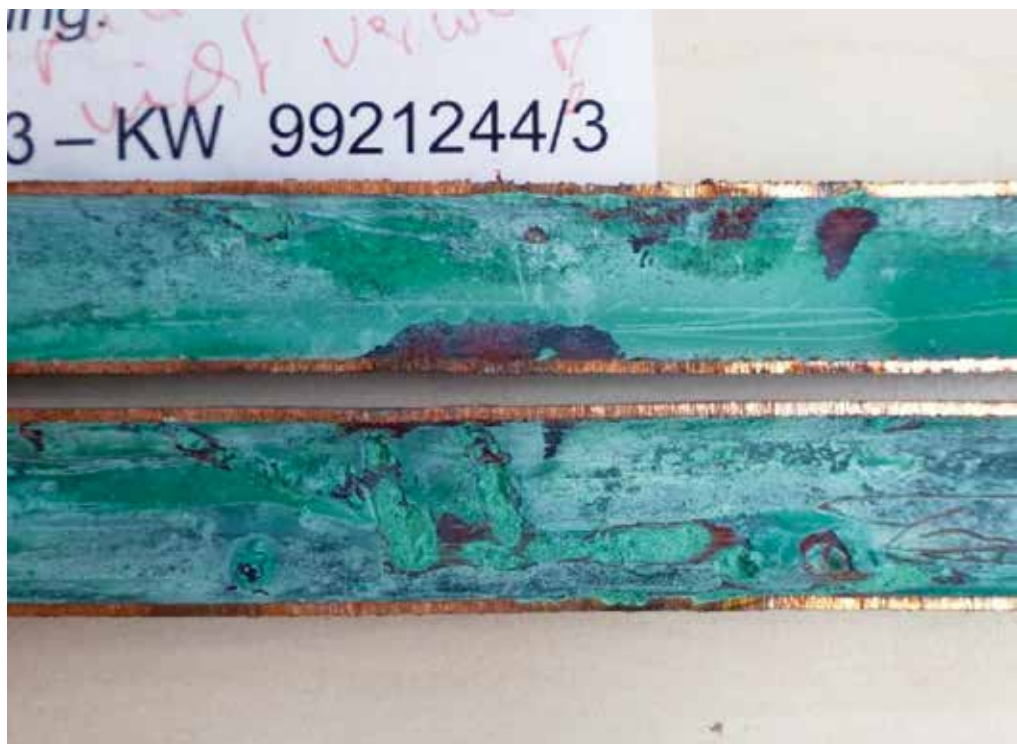
*Lochfraß in halbhartem Kupfer*

Wie schon beschrieben kommt die  
Rohrinnenoberfläche der untersuch-  
ten halbharten Kupferrohre, um  
die es sich handelt, in dem Bericht  
nicht gut weg: „Weiterhin muss  
darauf hingewiesen werden, dass  
die untersuchten neuen Rohre eine  
Struktur der Oberfläche aufweisen,  
die das Entstehen von Lochkorro-  
sion begünstigen können. Die Oxi-  
dation der Innenoberfläche ent-  
steht bei der Wärmebehandlung der  
Rohre, um die mechanischen Eigen-  
schaften einzustellen. Das Vor-  
liegen von oxidierten und nicht-  
oxidierten beziehungsweise abge-  
platzten Oberflächenbereichen ist  
sicherlich ungünstig für die Korro-  
sionsbeständigkeit der Rohre. Es  
kommt so grundsätzlich zur Ausbil-  
dung von galvanischen Elementen,  
die das Auftreten von Lochkorro-  
sion begünstigen.“ Denn grundsätz-  
lich „sind abgeplatzte Oxidschich-  
ten und blanke Metalloberflächen  
auch der Grund gewesen, dass  
die Oxidschichten, die beim Hart-

löten gebildet wurden, zur Loch-  
korrosion geführt haben. Aus die-  
sem Grunde wurde das Hartlöten  
für Verbindungen im Trinkwas-  
ser für bestimmte Rohrdimensio-  
nen verboten.“ Diese Oxidparti-  
kel einerseits sowie die Spalte der  
rissigen Oxidschicht „fördern die  
Entstehung von Lochkorrosion“.

schen Elementen. Darüber hin-  
aus kann man sehr deutlich er-  
kennen (Abb. 4.5.67), dass sich  
unter den teilweise abgeplatzten  
Oxidschichten Spalten ausbilden,  
die die Initiierung von Spalt-  
und Lochkorrosion begünstigen.
