Professionelle Reinigung und Desinfektion bei Verkeimungen von Trinkwasserinstallationen

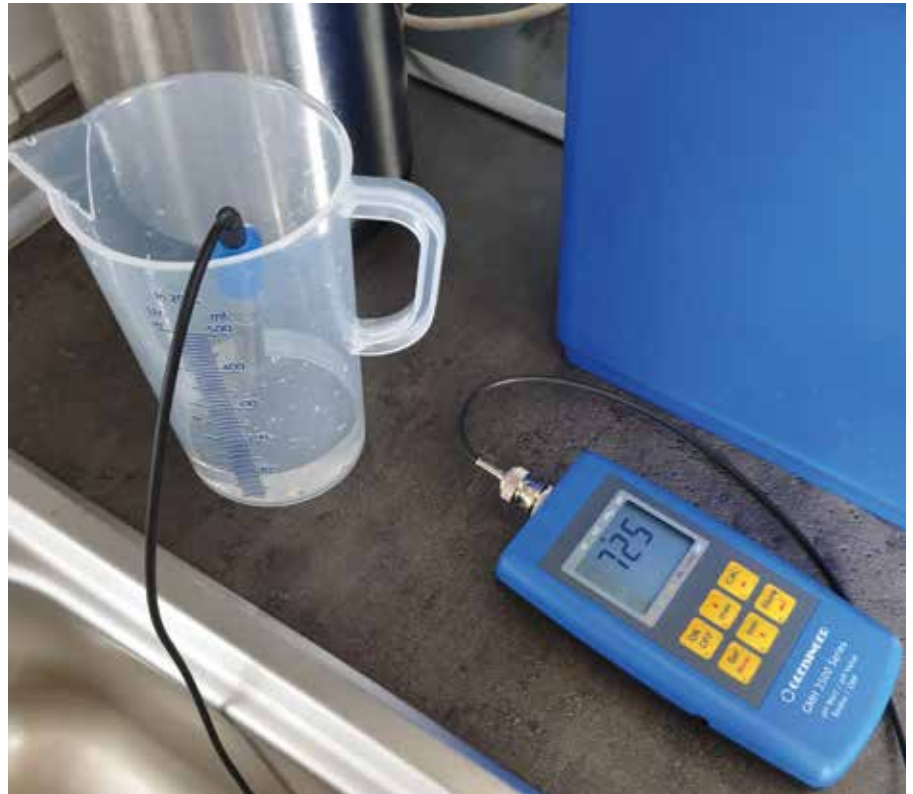
! Erste Entnahmemessung.

und durch ein für diesen Anwendungsfall konstruiertes Passstück ersetzt. An dieses wird die BEULCO Desinfektionsbox angeschlossen, sodass das Wasser durch die Box geleitet wird. In der Box wird das Wasser über eine Dosierpumpe mit dem Desinfektionsmittel BEULCO Clean angereichert. Dieses 5%-ige Gemisch wird anschließend wieder in die Installation eingespeist. Über den eingebauten Ultraschall-Wasserzähler in der Box wird das verbrauchte Wasser gezählt und es kann festgestellt werden, wann der Warmwasserspeicher der Trinkwasserinstallation mit dem Wasser-Desinfektionsmittel-Gemisch befüllt ist. Anschließend kann damit begonnen werden, an den einzelnen Entnahmestellen des Gebäudes Proben zu nehmen. Dabei wird mit der ersten Warmwasserzapfstelle nach dem Speicher begonnen. In diesem Fall war es der Wasserhahn in der Gästetoilette der ersten Etage des Gebäudes.

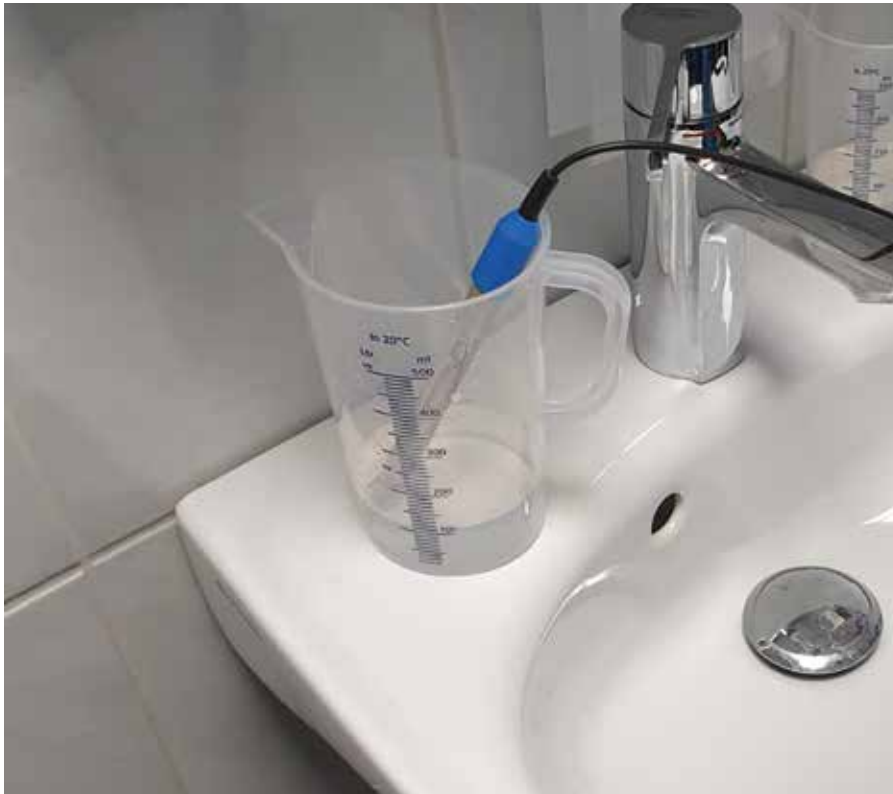
Während der Messungen.

Die Probe wird mit einem Redox-Messgerät analysiert. Der Redox-Wert (oder Redox-Spannung) wird in Milli-Volt gemessen und ist ein Maß für die keimtötende und oxidative Wirkung von Desinfektionsmitteln in Wasser. Je höher der Redox-Wert, desto niedriger ist die Verunreinigung des Wassers und der Anlagenteile. Sobald ein Wert von über 700mV an der ersten Zapfstelle erreicht wird, kann an allen weiteren Warmwasserzapfstellen der gleiche Prozess durchgeführt werden. Begonnen wird mit Warmwasserzapfstellen, damit der Speicher schon einmal durchwältzt wird und das Desinfektionsmittel dort wirken kann. Anschließend wird der Prozess mit den Kaltwasserzapfstellen durchgeführt. Wenn an allen Entnahmestellen ein Wert von über 700mV erreicht ist, ist sicher, dass das Desinfektionsmittel im kompletten Leitungsnetz verteilt ist. Daraufhin werden alle Entnahmestellen für

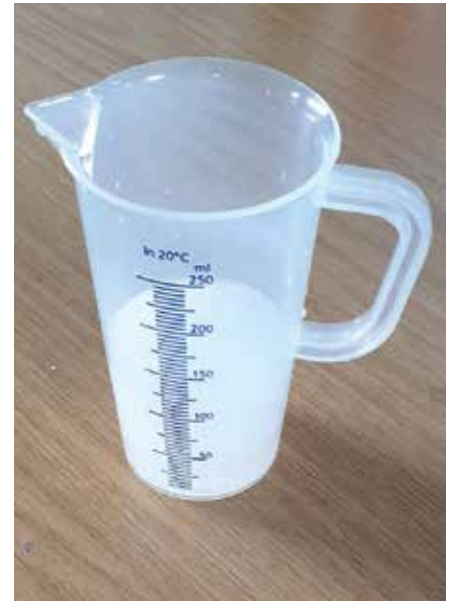
Biofilm nach erster Pause.

eine bestimmte Zeit geschlossen, damit das Mittel arbeiten kann. Nach der Wartezeit wird erneut an allen Entnahmestellen der Redox-Wert gemessen. An einem Fall des Redox-Wertes kann auch die Stärke der Verkeimung ermittelt werden, denn je schneller der Wert fällt, desto größer ist die Verunreinigung des Leitungsnetzes. Im Fall dieser Desinfektionsmaßnahme wurde ein Redox-Wert von ca. 200mV gemessen und das entnommene Wasser zeigte eine milchige Trübung auf. Die Trübung entsteht durch den Biofilm in den Leitungen, in dem sich Legionellen bevorzugt vermehren. Durch das Desinfektionsmittel wird dieser zum Teil abgetragen und mit dem Wasser ausgespült. Da erkennbar wurde, dass immer noch Verunreinigungen im Netz

zu finden sind, wurde die komplette Maßnahme mit dem 5%-Gemisch wiederholt, bis wiederum an allen Entnahmestellen ein Wert von über 700mV erreicht ist. Nach ca. 4 Stunden erfolgt eine erneute Messung. Hier konnte festgestellt werden, dass der Wert aller Entnahmestellen den Toleranzraum nicht unterschreitet, sodass die Maßnahme zunächst abgeschlossen werden konnte. Die Desinfektionsbox wurde entfernt und das Leitungsnetz in seinen Ursprungszustand versetzt. Dann folgte eine Spülung der Trinkwasserinstallation. Anschließend erfolgt die offizielle Probenahme des Gesundheitsamtes, die in einem zertifizierten Labor auf Legionellen untersucht wird – mit dem positiven Ergebnis, dass das
